**ESENYURT Fİ SIDE PROJESİ
TEKNİK İNCELEMEYE DAYALI UZMAN GÖRÜŞ RAPORU**

: İş bu rapor, Fi Side projesinde, geçmiş 5-6 yıllık sürede, şantiyede gerekli önlemler alınmadığı için meydana gelmiş olan hasarın yerinde incelenmesi sonucunda hazırlanmıştır.

: 15.08.2022

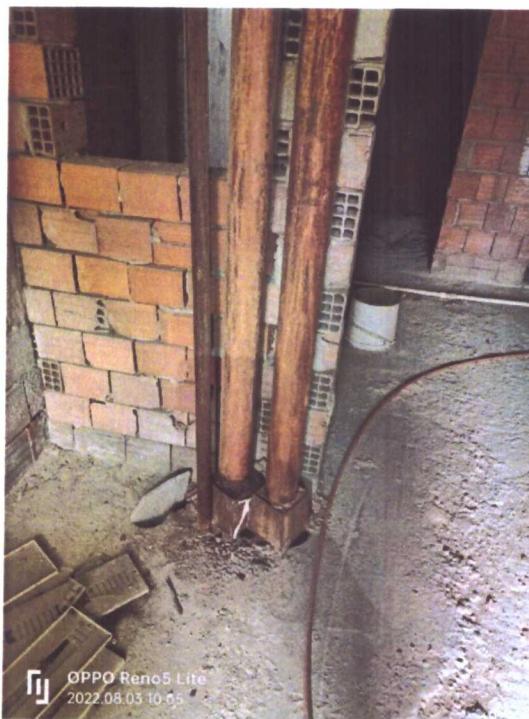
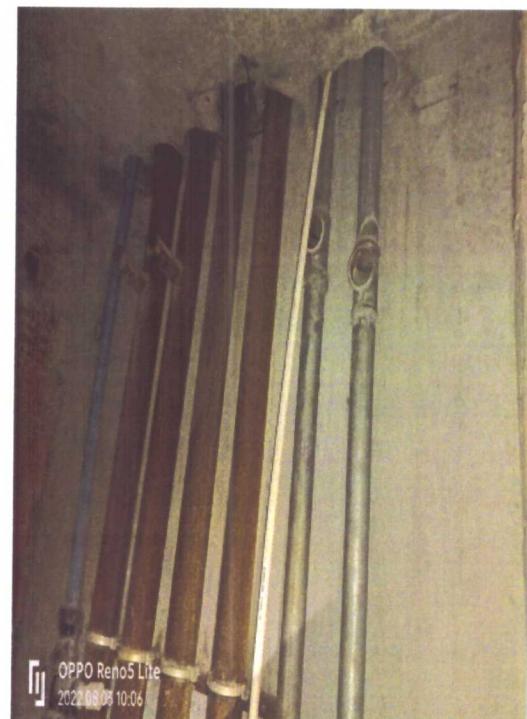
A1 ve A2 Bloklar henüz temel aşamasında bırakılmış olup betonarme aşamasına geçilmemiştir. A3-A4-A5-A6-A7-A8-A9-A10 Blokların her biri 128 adet dairedenoluğu görülmüştür. Mekanik tesisatlarla ilgili unsurlara dair yapılan incelemeye PVC su tesisat borularının ve pis su gider borularının kısmen bazı bloklar ve bazı dairelerde çekilmiş olduğu, ana çelik boruların da yine aynı şekilde kısmen tesis edilmiş olduğu görülmüş, bazı blok ve dairelerde doğalgaz borularının tesis edilmiş olduğu görülmüştür. Çekilen PVC su tesisat borularının dairelerde açıkta bırakıldığı, gerek atmosfer koşulları gerek toz nüfuzuna maruz kaldığı ve içlerine toz toprak dolmuş olduğu, pis su gider borularının ise kısmen kırıldığı, çelik su boruları ile doğalgaz borularının genel itibarı ile yoğun ve derin bir şekilde paslanlığı tespit edilmiştir.

- Kısamen bazı bloklarda yanın ana tesisat borularının çekildiği,
- Kısamen bazı bloklarda su ana borularının çekildiği,
- Yangın borularının derin ve yoğun paslanmaya maruz kaldığı,
Tespit edilmiştir.

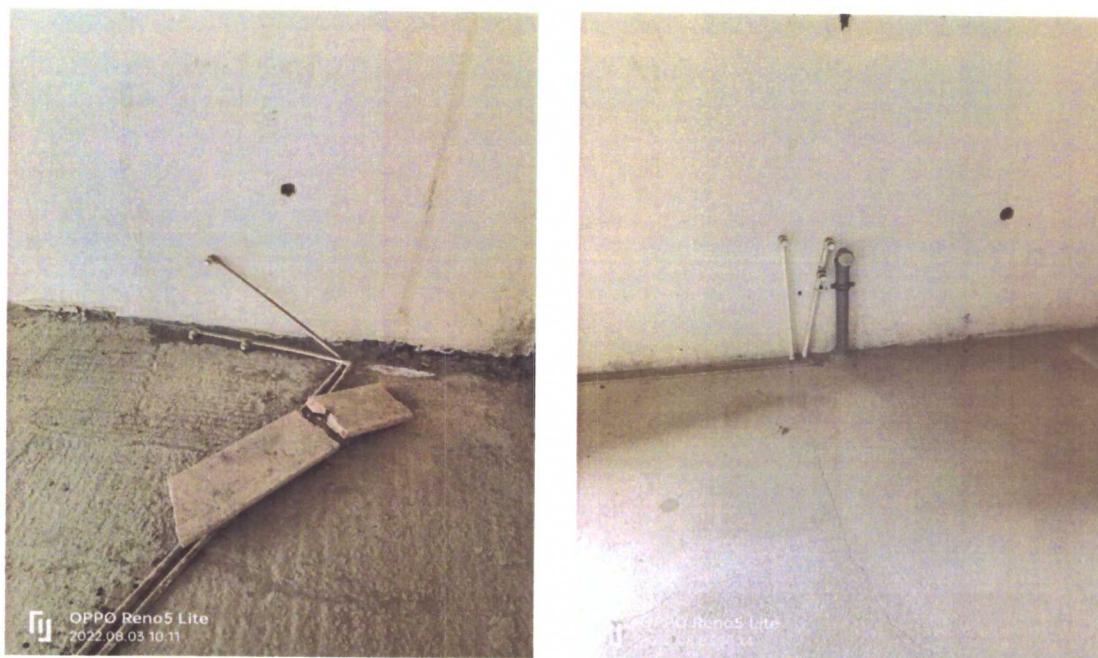
- Daire içi radyatör tesisat ve su boruları kısmen çekilmiş olup, kısmen tamamlanıp kısmen yarımbırakılmış ancak bazı dairelerde boru tesisatları kapatılmadığı için toz ve toprak nüfuzuna maruz kalmıştır.

- Isıtma ve sıhhi tesisat boruları yarı bırakılmış, kısmen hasar görmüş, toz ve toprak nüfuzuna maruz kalarak tıkanmaların söz konusu olabileceği kısmi değişim ile genel temizlik işlemlerinin olması gereği kanaatine varılmıştır.

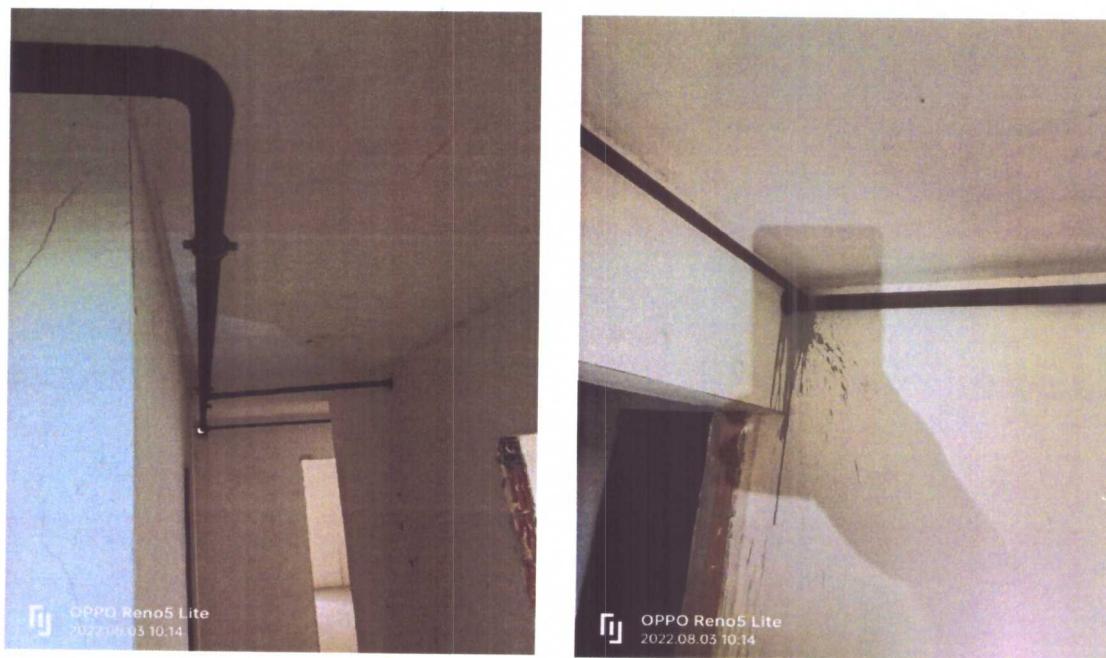
- Bazı dairelerde doğalgaz hattı bulunmakta olup yoğun ve derin paslanmaya maruz kalmıştır.

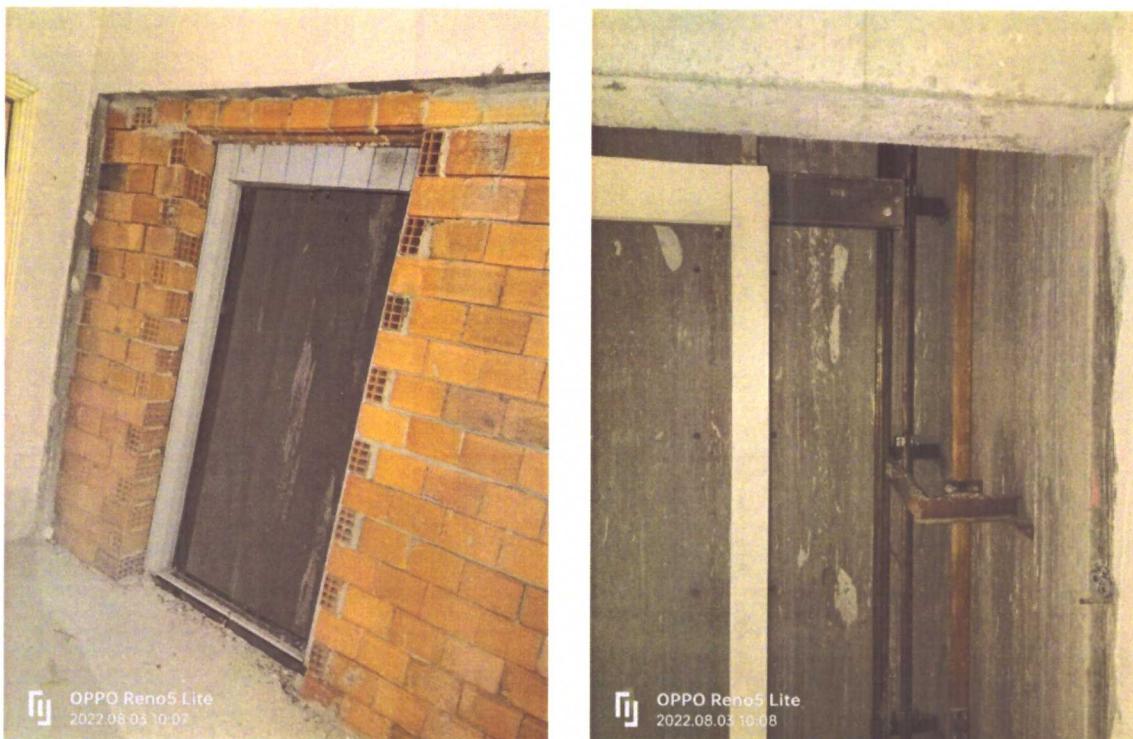
- Bazı bloklarda asansör rayları ve dış kapılar ile kapı mekanizmaları tesis edilmiş olup birçok blokta kapılar ve çerçeveleri ile mekanizmaları mevcut değildir.

Yapılan incelemelerde A7 Blok'ta 1 adet asansörün kapı kasa ve raylarının olduğu, A8 Blokta sadece 2 adet Asansöre ait rayların çekilmiş olduğu, A9 Blokta 3 adet asansörün kapıları ile çerçeve ve raylarının olduğu, A10 Blokta ise 3 adet asansörün kapı çerçevelerinin ve raylarının olduğu tespit edilmiştir. Tüm unsurların aşırı derecede paslandığı, kapı çerçevelerinin muhtelif darbelere maruz kaldığı ve elektro-mekanik kapı mekanizmalarının paslanmış olduğu görülmüştür. Söz konusu hasarların onarılamayacak durumda olduğu ve kullanım yeri itibarı ile güvenlik ve konfor sorunları yaratacağı kanaati ile değiştirilmeleri gereği sonucuna varılmıştır.

- Tesisatların var olduğu bloklarda eksikler ve kısmen ya da bütünsel hasarlar olduğu,
- Asansörlerle ilgili var olan tüm unsurların hasar gördüğü ve değiştirilmesi gereği, çalışmayan ve korunaklı bırakılmayan, bakım yapılmayan asansör rayları ve mekanizmalarının paslandığı, güvenlik ve konfor sorunu yaratacağı, değiştirilmeleri gereği, var olan kapıların ise hasar görmüş, çizilmiş olduğu ayrıca son yönetmeliklere uygun tam ve yeni proje yapılması gereği, tüm bileşenler olarak projeyi uygulayacak markanın ürünleri açısından bütünlük arz etmesi gereği kanaatine varılmıştır.

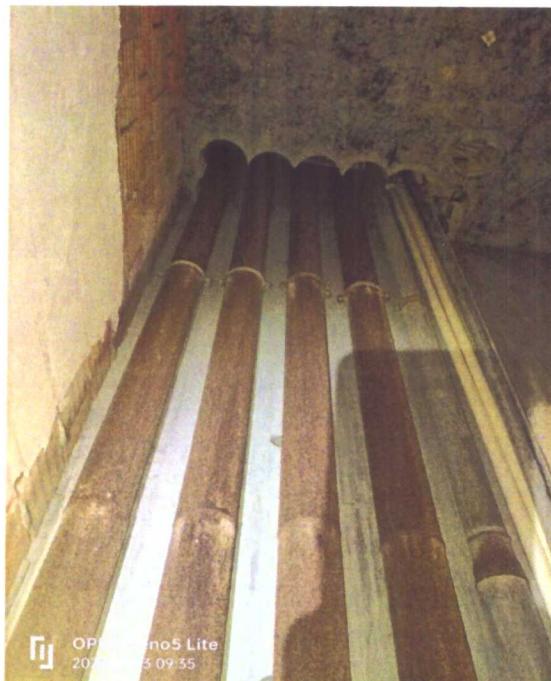
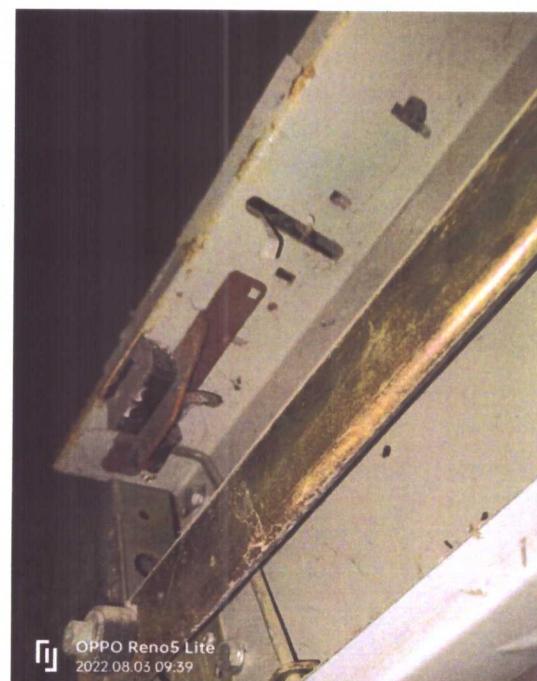
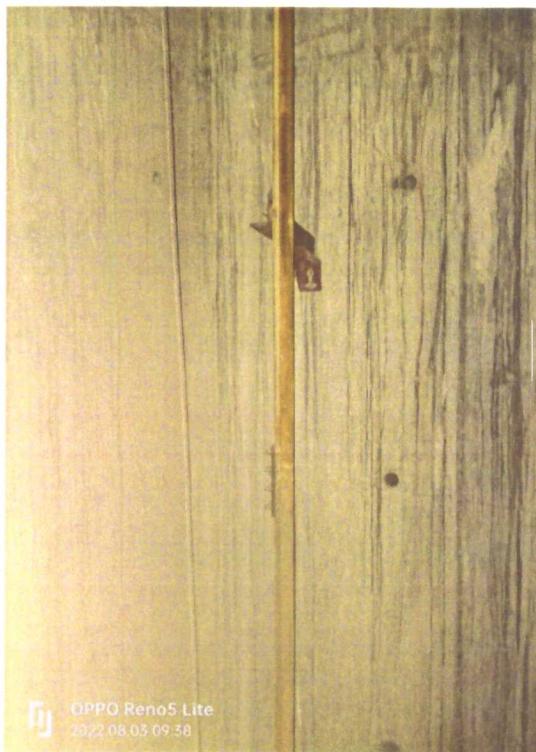
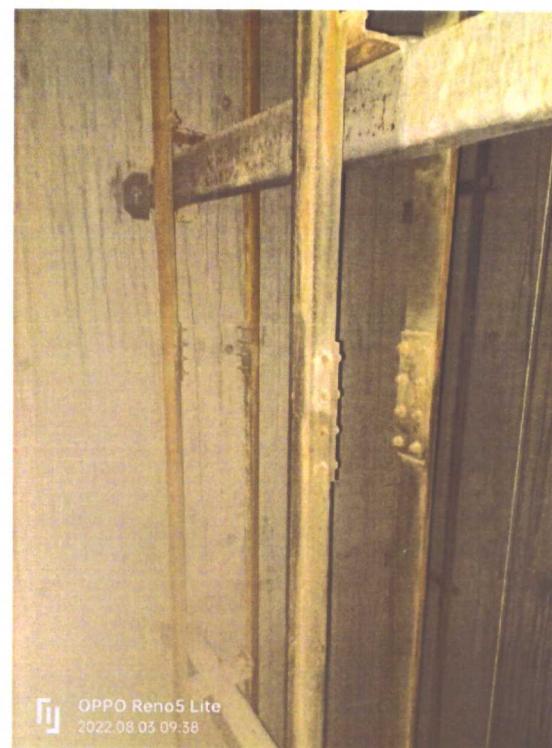
Yangın ve diğer çelik borular yoğun şekilde paslanmış, PVC su boruları ile pis su gider borularının da tam olarak ya da kısmen tesis edilmiş olduğu görülmüş, açık atmosferde toz ve toprak nüfuzuna maruz kaldığı görülmüştür. Doğalgaz borularının da yoğun şekilde paslandığı tespit edilmiştir.

- Asansör rayları paslanmış durumda tespit edilmiştir.
- Asansör kapı mekanizmaları paslanmış durumdadır.
- Yangın ana hat boruları paslanmış durumdadır.

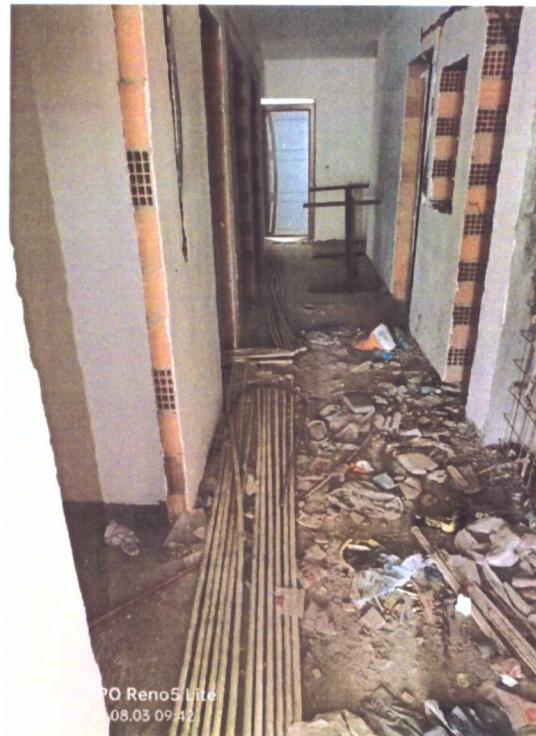
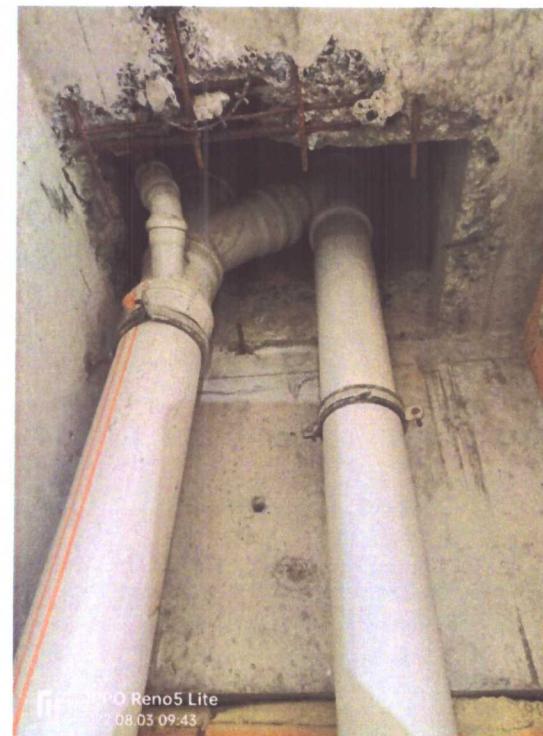
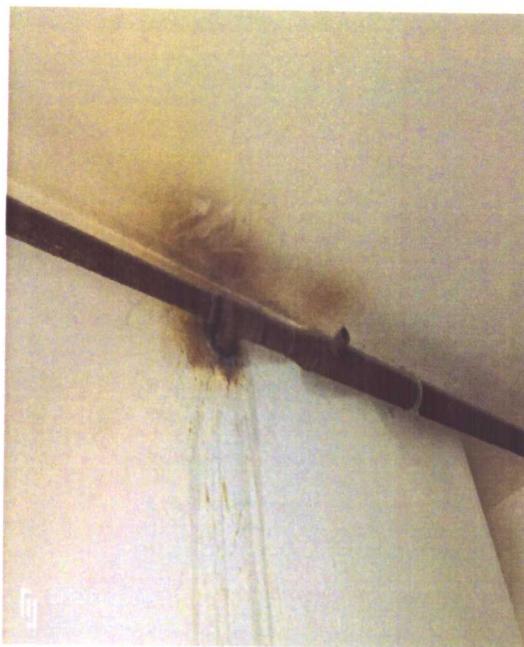
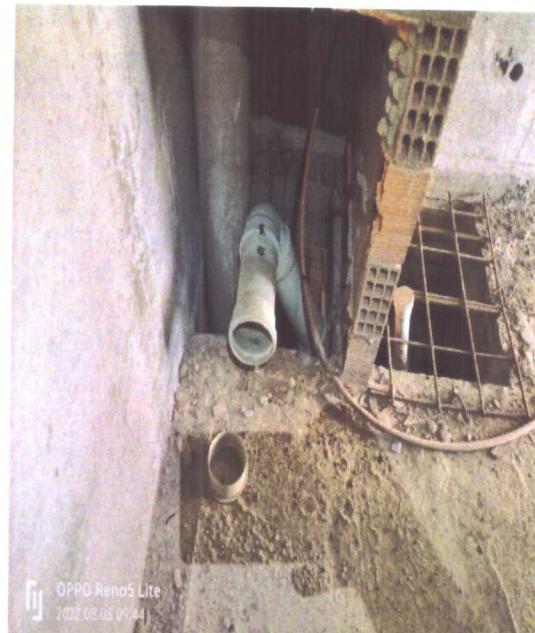
- Doğalgaz boruları paslanmıştır.
- Isıtma tesisat ve su boruları ile su gider boruları eksik bırakılmış, kısmen kırılmalar ve toz-toprak nüfuzuna maruz kalmıştır.

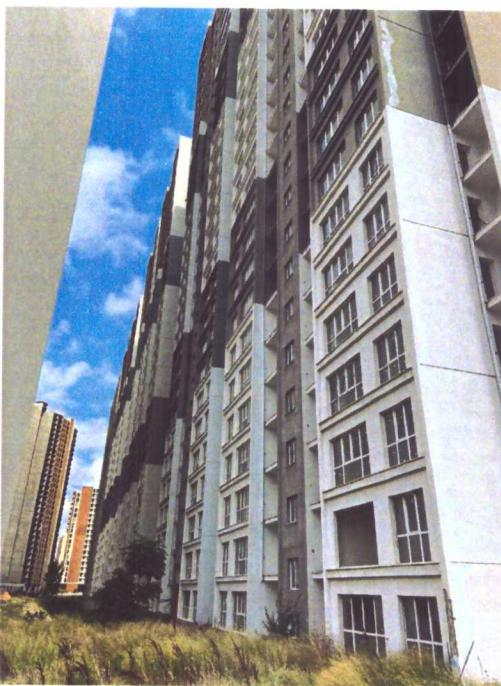
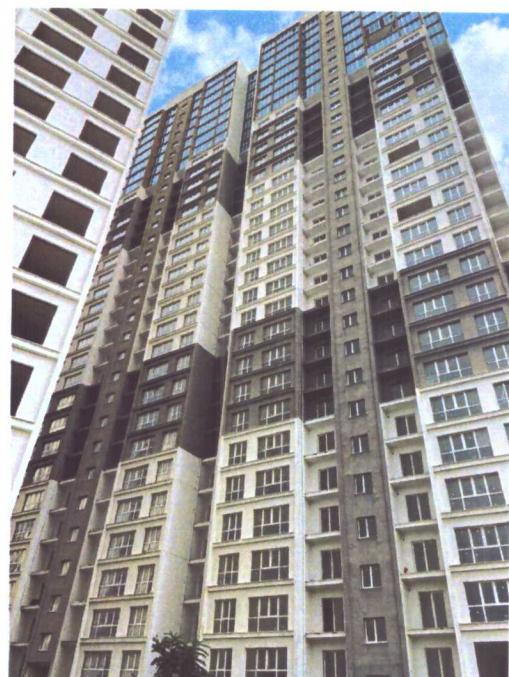
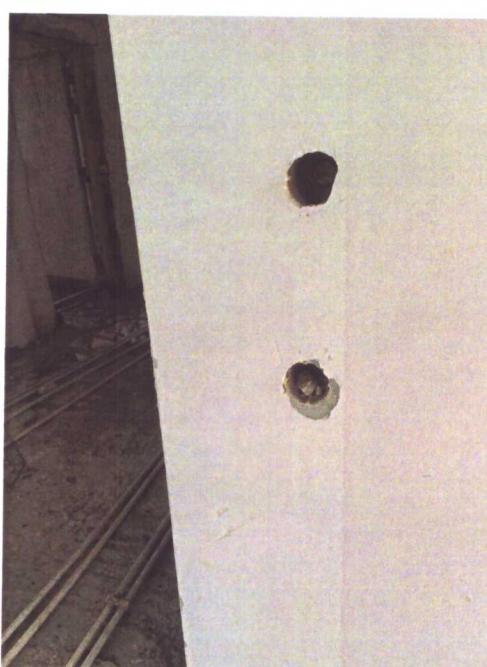
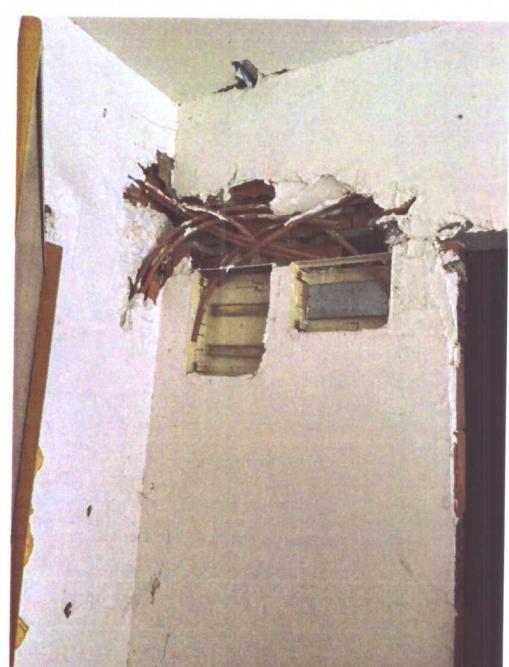
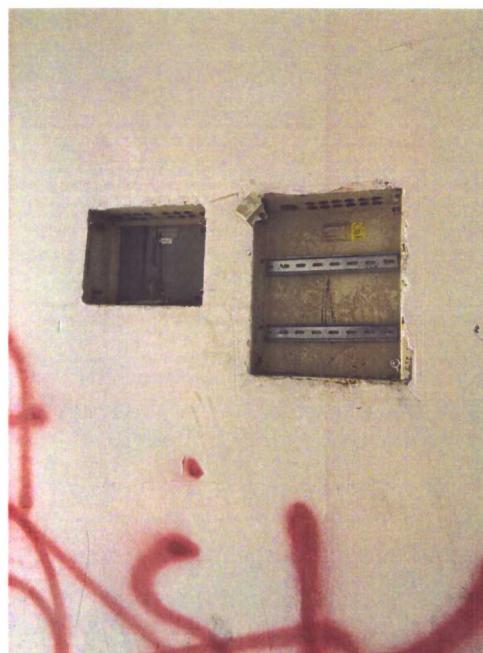
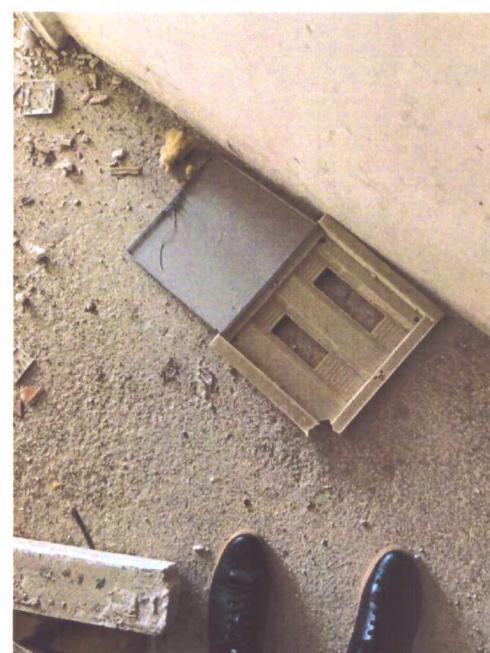
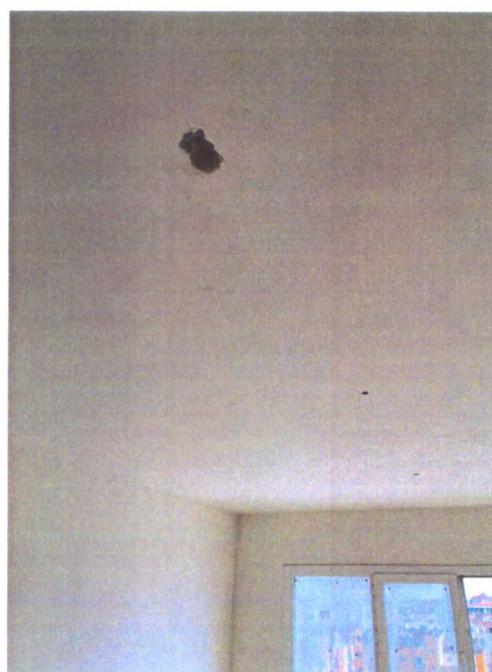
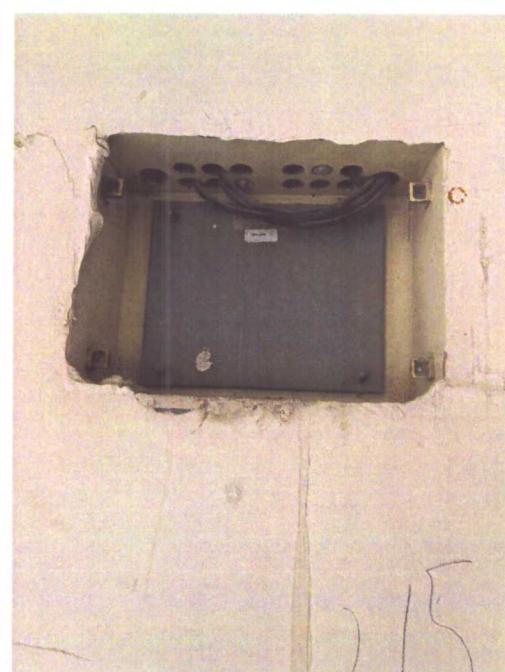
- Blokların tamamında tabliye ve duvar borularının yapıldığı,

- Bloklarda enerji/sayaç odalarının henüz oluşturulmadığı,
- Bloklardaki bağımsız dairelerin enerji odasıyla irtibatını sağlayan kolon hatlarının henüz çekilmmediği,
- Bloklardaki daire içi zayıf ve kuvvetli akım panolarının yerleştirildiği fakat kuvvetli akım pano içindeki sigorta vb. şalt malzemelerin montajının yapılmadığı,

- Her bir blokta aşağıda tabloda verilen sayıdaki dairenin, daire içi kuvvetli akım kablolarının (Priz linye ve sortileri, aydınlatma linye ve sortileri) çekildiği, zayıf akım kablolamasının kısmen yapıldığı fakat tüm bu kabloların yerinde olmadığı tespit edilmiştir.

- Anahtar ve prizlerin montajlarının yapılmadığı gözlenmiştir.

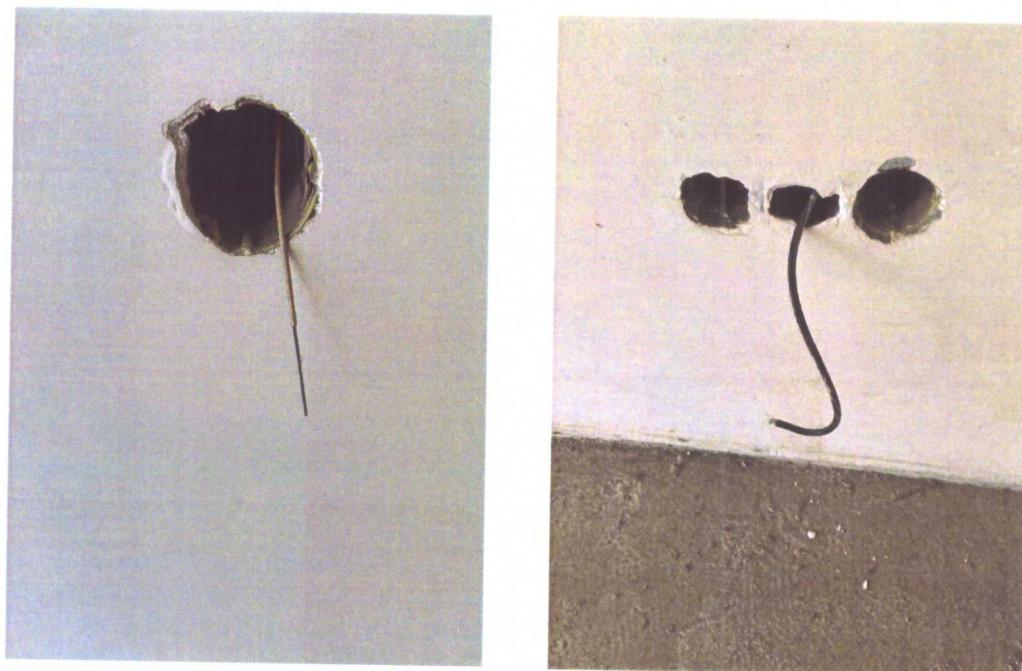
Blokarda elektrik tesisatı yönünden yapılan imalatlardan; tabliye ve duvar borularının tespit tarihi itibarıyle kullanılabilir durumda olduğu, zayıf ve kuvvetli akım panolarının zamana bağlı yıprandığı ve kabloların ise görevlilerden alınan bilgiye göre hırsızlık kaynaklı yerlerinde olmadığı tespit edilmiştir.

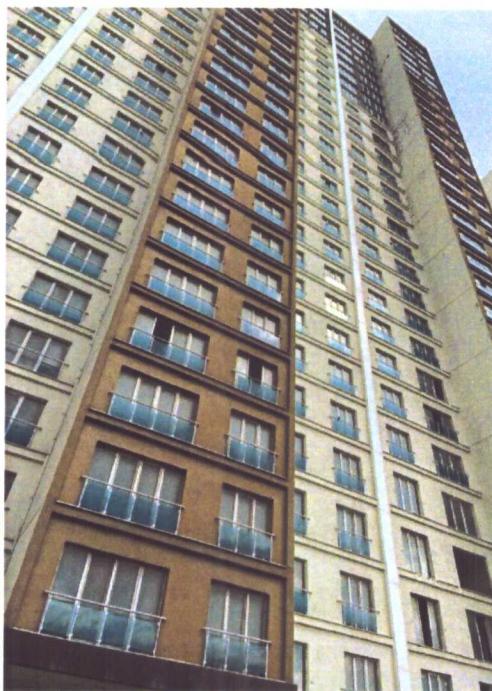
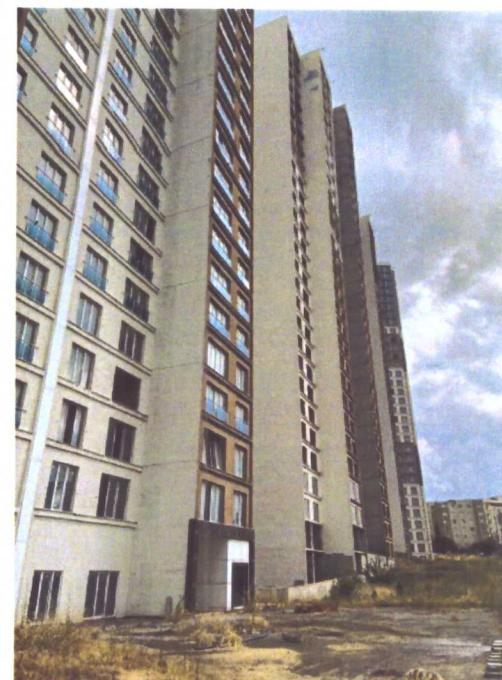
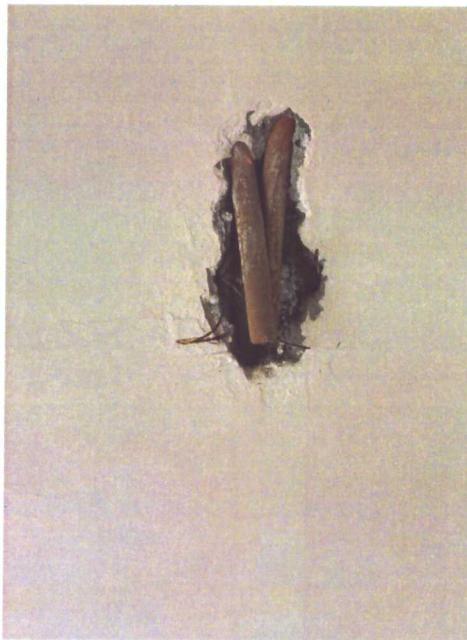
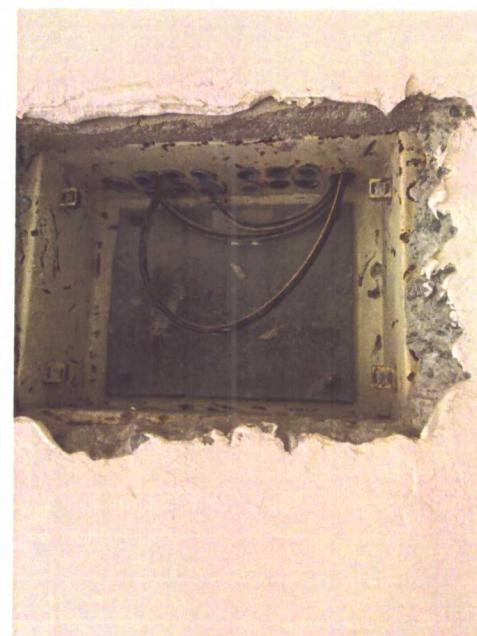
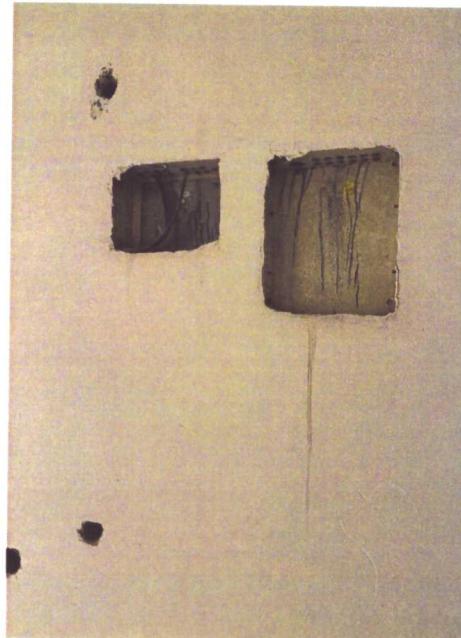
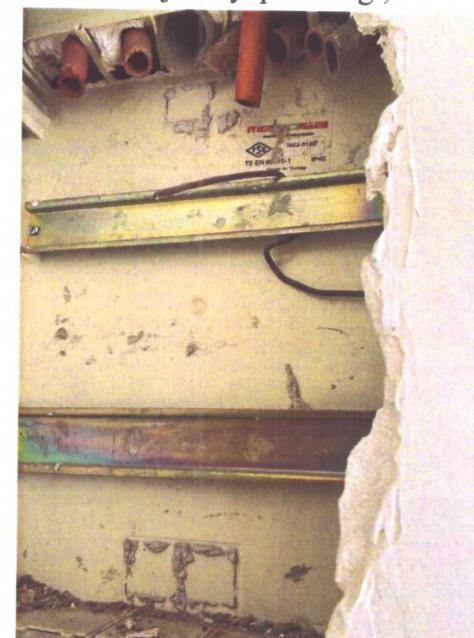
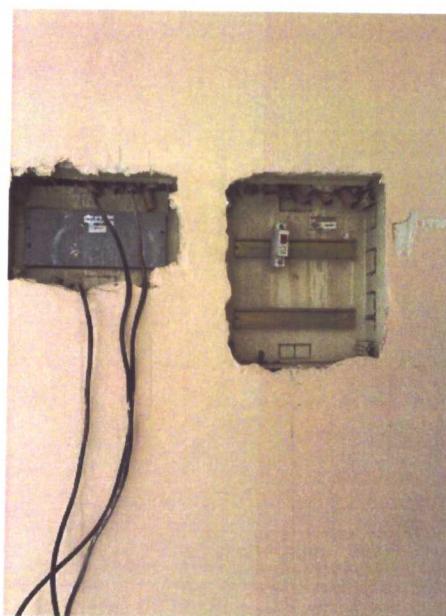
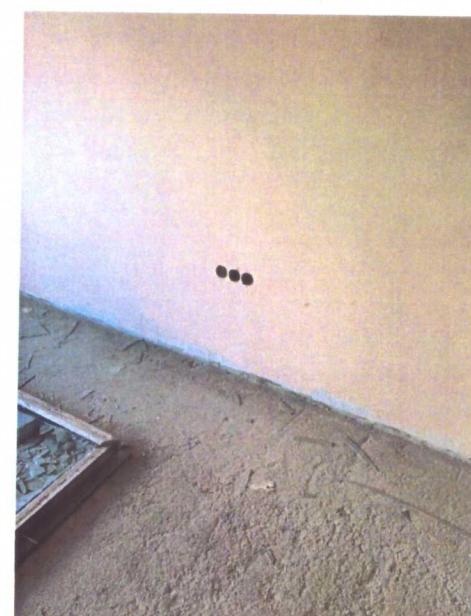
- Blokların tamamında tabliye ve duvar borularının yapıldığı,

- Bloklarda enerji/sayaç odalarının henüz oluşturulmadığı,
- Bloklardaki bağımsız dairelerin enerji odasıyla irtibatını sağlayan kolon hatlarının henüz çekilmemiş olduğu,

- Bloklardaki daire içi zayıf ve kuvvetli akım panolarının yerleştirildiği fakat kuvvetli akım pano içindeki sigorta vb. şalt malzemelerin montajının yapılmadığı,

- Her bir blokta aşağıda tabloda verilen sayıdaki dairenin, daire içi kuvvetli akım kablolarının (Priz linye ve sortileri, aydınlatma linye ve sortileri) çekildiği, zayıf akım kablolamasının kısmen yapıldığı fakat tüm bu kabloların yerinde olmadığı tespit edilmiştir.

- Anahtar ve prizlerin montajlarının yapılmadığı gözlenmiştir.

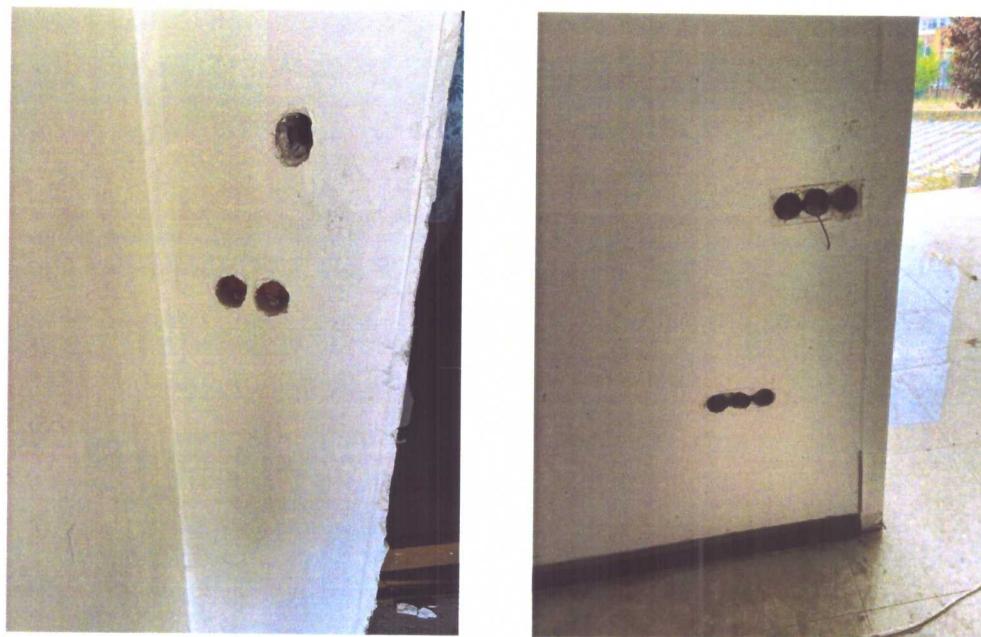
Bloklarda elektrik tesisatı yönünden yapılan imalatlardan; tabliye ve duvar borularının tespit tarihi itibarıyle kullanılabilir durumda olduğu, zayıf ve kuvvetli akım panolarının zamana bağlı yıprandığı ve kabloların ise görevlilerden alınan bilgiye göre hırsızlık kaynaklı yerlerinde olmadığı tespit edilmiştir.

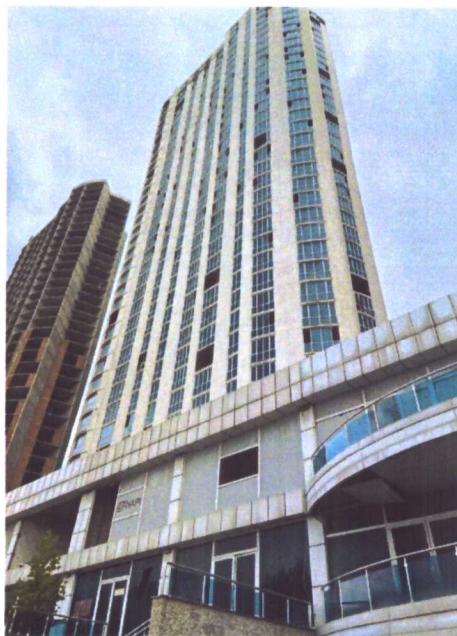
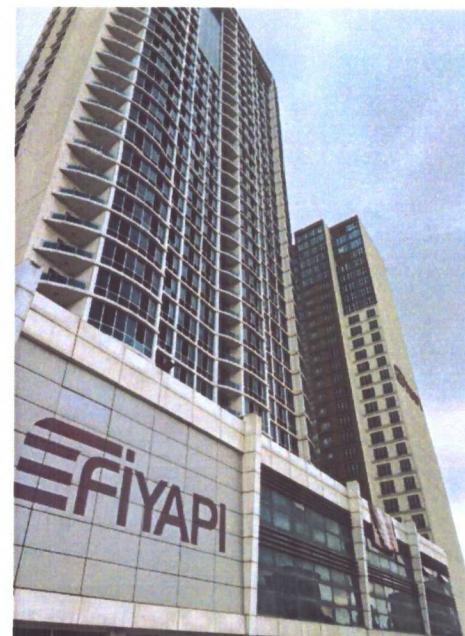
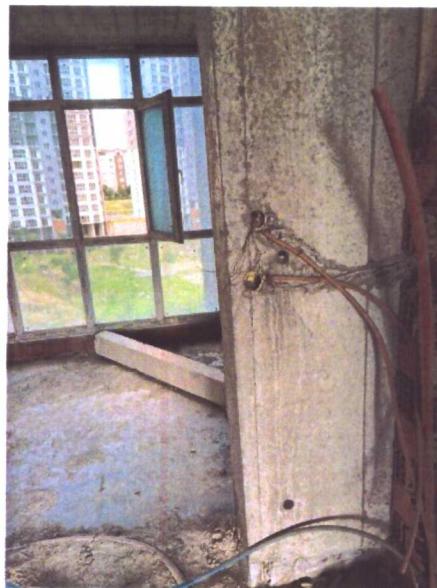
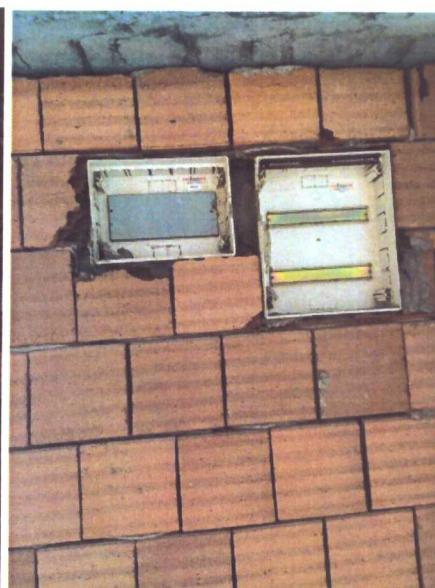
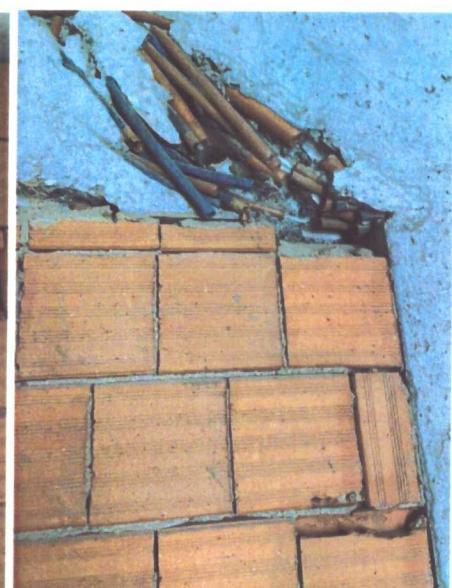
- Blokların tamamında tabliye ve duvar borularının yapıldığı tespit edilmiştir.
- Bloklarda enerji/sayaç odalarının henüz oluşturulmadığı gözlemlenmiştir.
- Bloklardaki bağımsız dairelerin enerji odasıyla irtibatını sağlayan kolon hatlarının henüz çekilmemişti,
- Bloklardaki daire içi zayıf ve kuvvetli akım panolarının kısmen yerleştirildiği fakat kuvvetli akım pano içindeki sigorta vb. şalt malzemelerin montajının yapılmadığı görülmüştür.
- Her bir blokta, daire içi kuvvetli ve zayıf akım kablolarının çekilmemişti tespit edilmiştir.

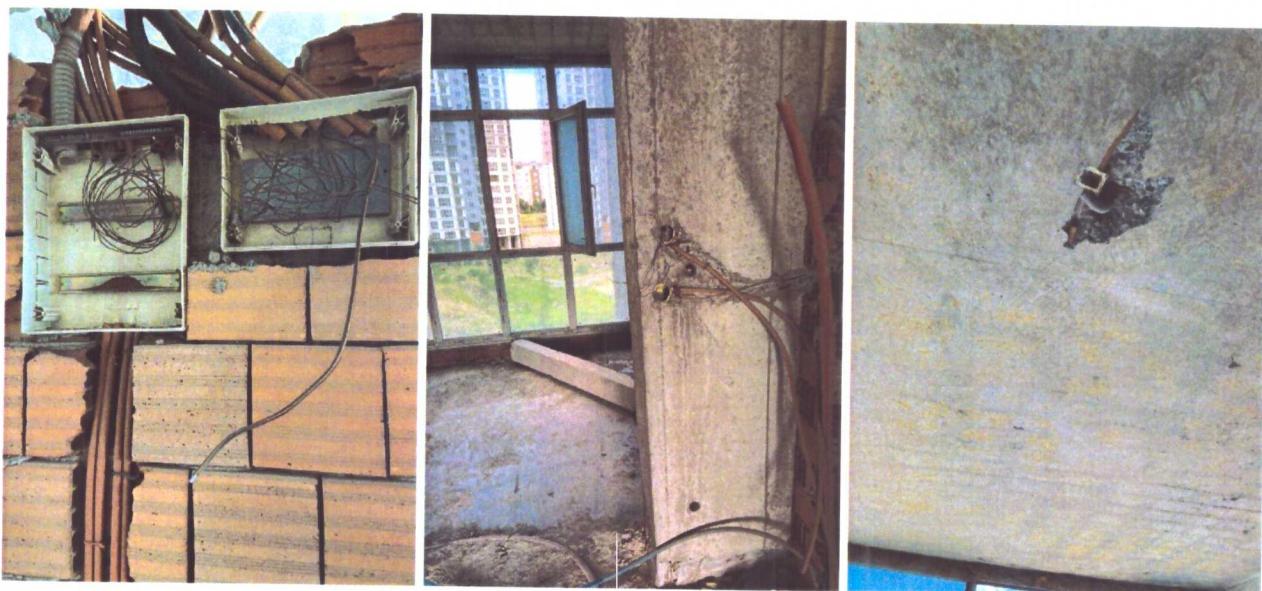
Bloklerde elektrik tesisatı yönünden yapılan imalatlardan; tabliye ve duvar borularının tespit tarihi itibarıyle kullanılabılır durumda olduğu, zayıf ve kuvvetli akım panolarının zamana bağlı yıprandığı ve kabloların ise çekilmemiş tespit edilmiştir.
