## KIRIKKALE Fİ YAKA PROJESİ

### TEKNİK İNCELEME RAPORU

#### KIRIKKALE IRMAK KASABASI Fİ YAKA PROJESİ TEKNİK İNCELEMİYEYE DAYALI UZMAN GÖRÜŞ RAPORU

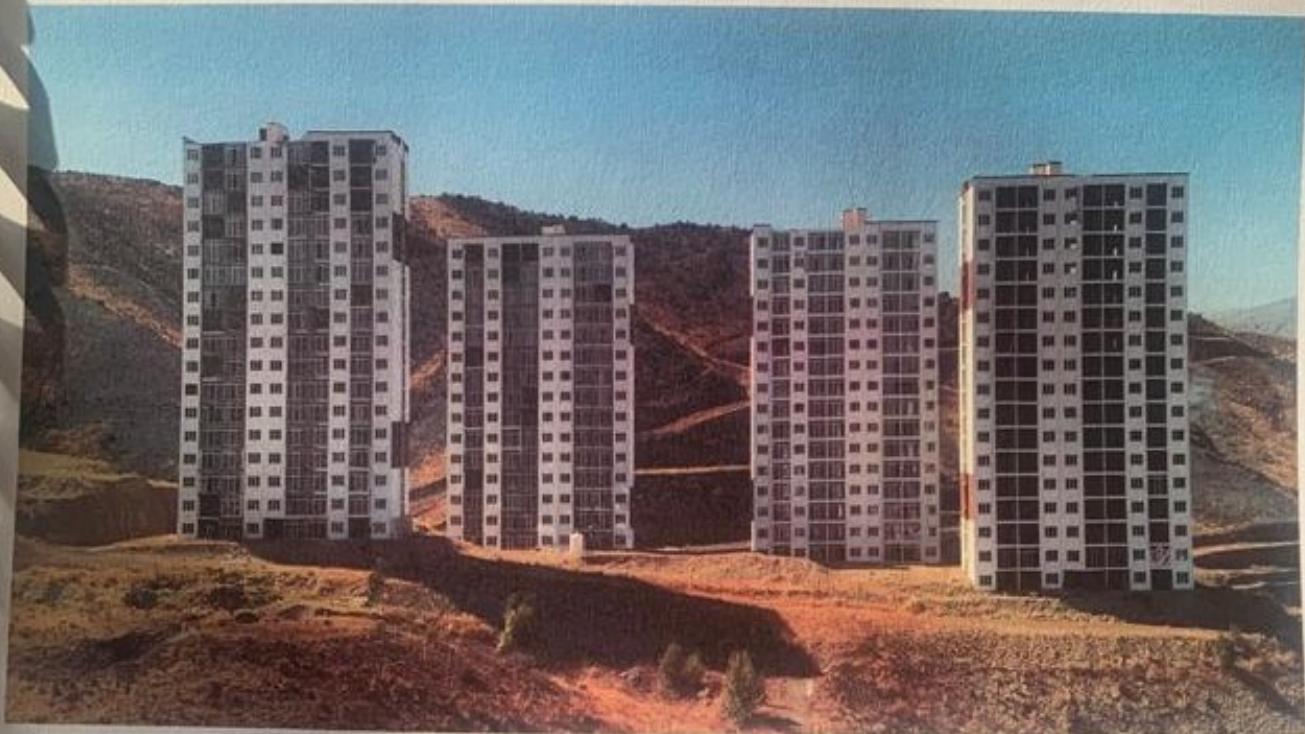
Binaların genel görünümüne ait fotoğraflar

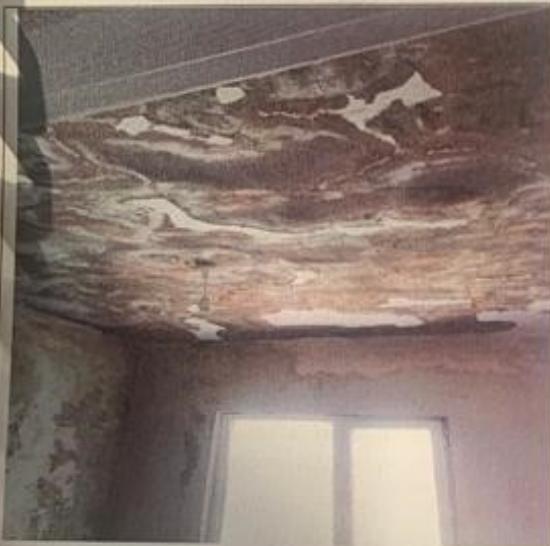
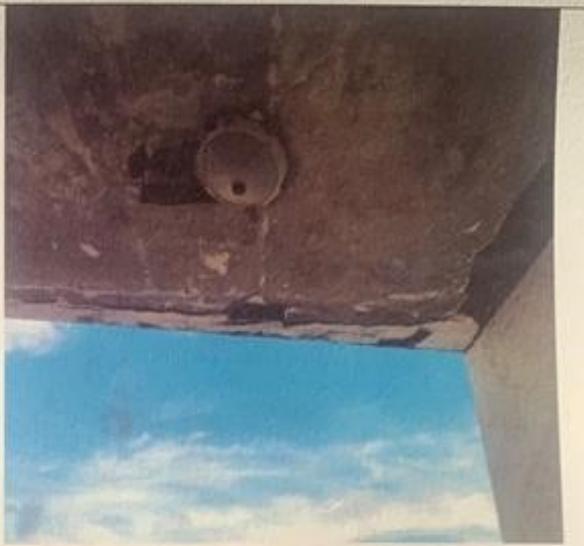
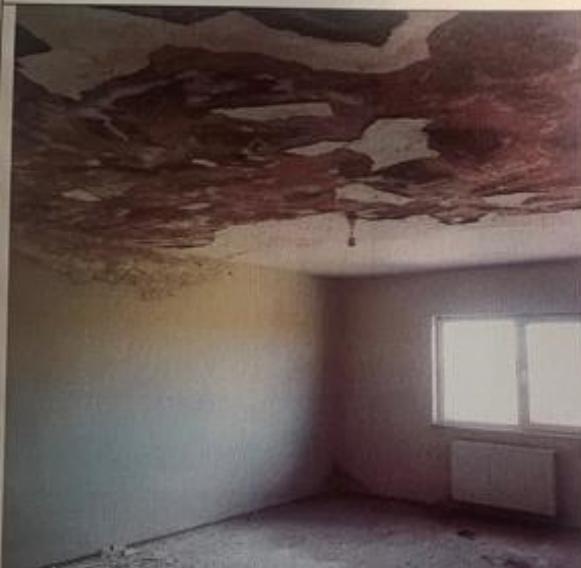
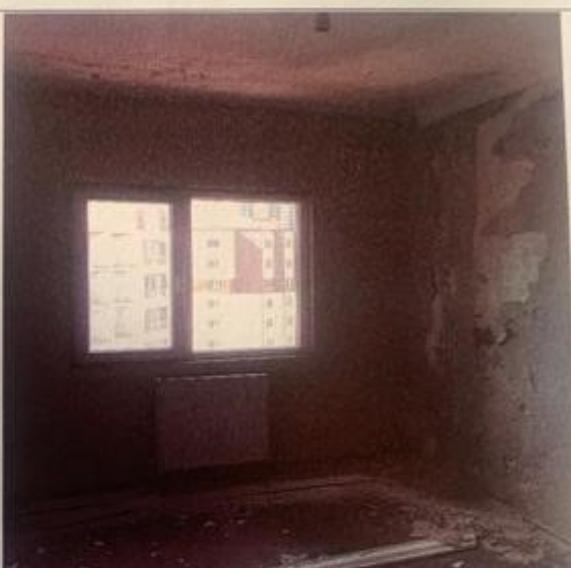
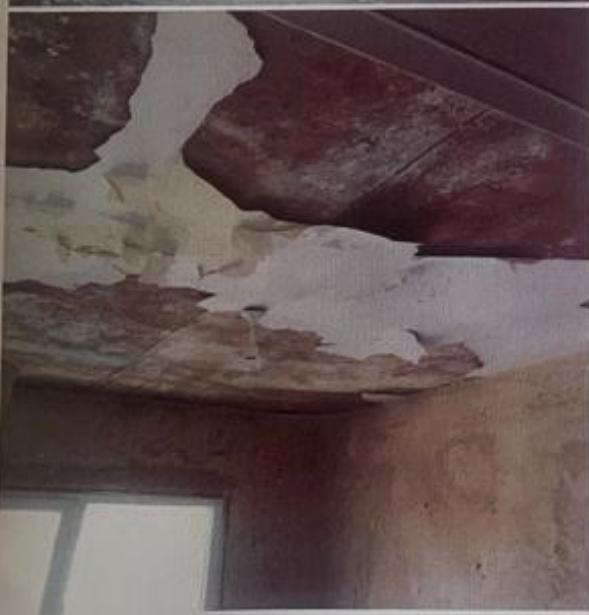
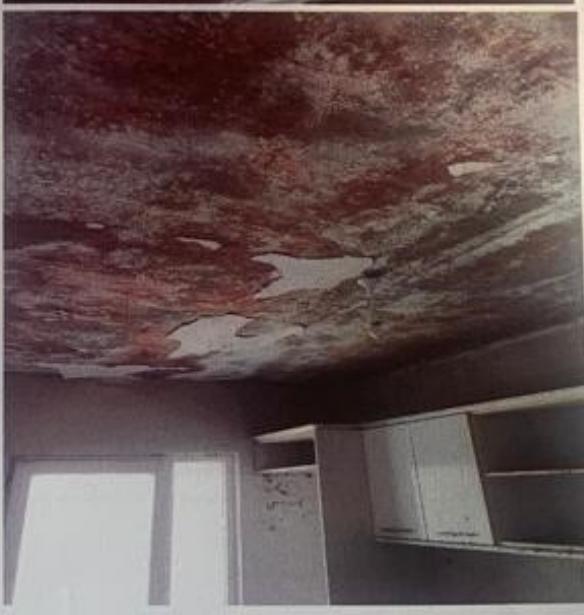
İnşaat İmalatları Hasar Fotoğrafları

- Binalarda çatı yalıtılmamalı malzemesi üzeri kaplama yapılmadığından zaman içinde soğuk-sıcak dış çevre etkilerinden dolayı çatı yalıtılmının zarar gördüğü tespit edilmiştir.

- A1, B1, A2, B2, C, ve D blokları çatı mahali,
- Binalarda çatı parepet duvar üzeri saç kaplama imalatlarının zaman içinde rüzgar gibi dış çevre etkilerinden dolayı saç kaplamaların zarar gördüğü tespit edilmiştir.

- A1, B1, A2, B2, C, D, K1, K2, K3 ve K4 blokları çatı mahali,
- Binalarda asansör kulesi çatı kaplama imalatlarının zaman içinde rüzgar gibi dış çevre etkilerinden dolayı kaplamaların zarar gördüğü tespit edilmiştir.

- A1, B1, A2, B2, C ve D blokları çatı mahali,
- Binalarda çatı yalıtımı tamamlanamadığı için yağmur, kar vb. dış çevre etkisiyle su sızma olaylarının olduğu, su sızma olayı neticesinde sıva, alçı, boyalı, laminant parke, mutfak dolabı, kapı imalatlarının özellikle üst katlarda zarar gördüğü tespit edilmiştir.

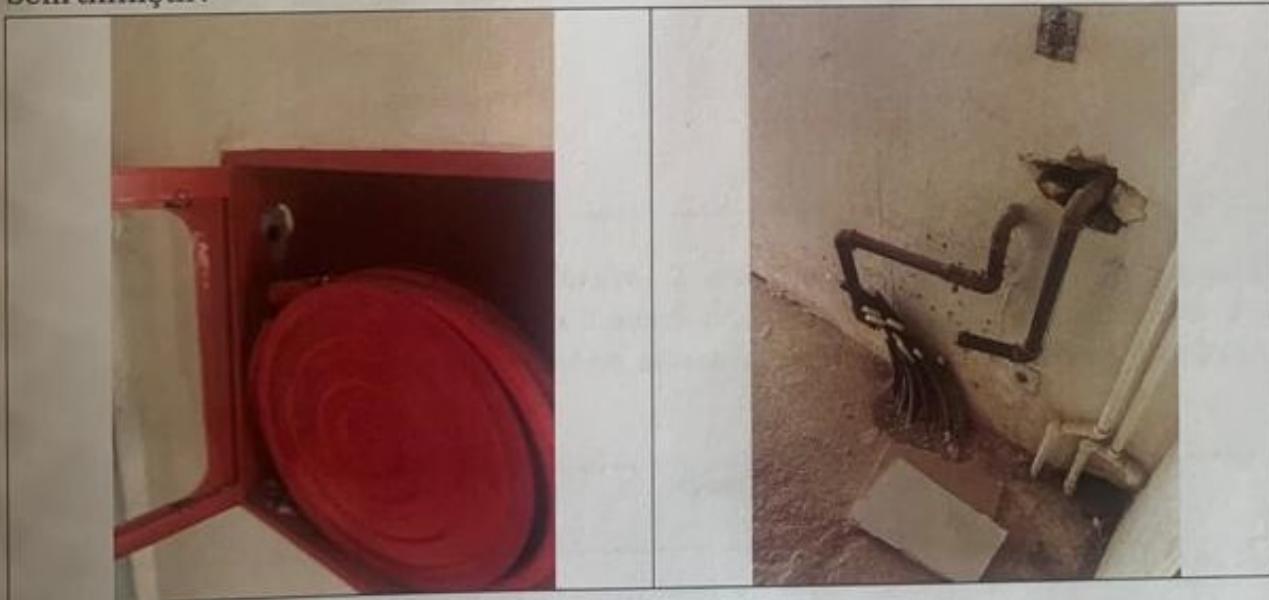
Hasar Gören İmalatlar	Adet	Birim Fiyat	Toplam
Yangın Dolabı Vana ve Bağlantısı	15	250,00 ₺	3.750,00 ₺
Radyatör	26,4	1.100,00 ₺	29.040,00 ₺
Radyatör Vanası	2	150,00 ₺	300,00 ₺
Radyatör Bağlantısı	2	150,00 ₺	300,00 ₺
Radyatör Kollektörü	45	1.250,00 ₺	56.250,00 ₺
Klozet	7	2.600,00 ₺	18.200,00 ₺
Klozet Kapağı	4	100,00 ₺	400,00 ₺
Lavabo	16	400,00 ₺	6.400,00 ₺
Lavabo Bataryası	30	750,00 ₺	22.500,00 ₺
Duş Teknesi	2	1.200,00 ₺	2.400,00 ₺
Duş Bataryası	23	900,00 ₺	20.700,00 ₺
Duş Başlığı	49	150,00 ₺	7.350,00 ₺
Eviye Bataryası	16	750,00 ₺	12.000,00 ₺
Doğalgaz & Lpg İç Tesiatı	60	1.500,00 ₺	90.000,00 ₺
Kalorifer Borularının Boyanması, Kalorifer-sıhhi-yangın borularının test ve denemesi yapılması ve kaçak yerlerin tamirinin yapılması	1	30.000,00 ₺	30.000,00 ₺
Girilemeyen daireler	1	16.000,00 ₺	16.000,00 ₺
		<b>Toplam</b>	<b>315.590,00 ₺</b>

**Not:** Zarar gören ve yerinden sökülen imalatlari detayları Ek.1 Tablo.1 de belirtilmiştir.

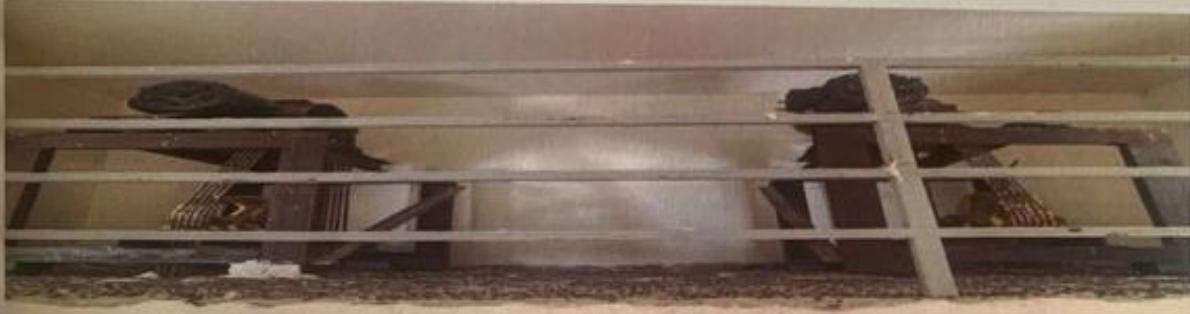
B1 bloğunun bodrum+zemin+14 kat 60 dairedenoluştugu görülmüştür. Mekanik tesisat imalatları ile ilgili unsurlara dair yapılan incelemelerde temiz su, pissu, kalorifer ve yanın dolabı kolon borularının hepsinin çekilmiş olduğu, yanın dolapları ve merdiven arası kalorifer peteklerinin montajının yapılmış olduğu görülmüştür. Daire içlerinde müsterek tesisat borularının çekilmiş olduğu, kalorifer ve sıhhi tesisat montajlarının az bir kısmının yapılmış olduğu görülmüştür. Bodrum katta ise kalorifer toplama borularının kısmen çekildiği, kalorifer kazanın kazan dairesine konulduğu, pissu PVC toplama boru imalatlarının yapıldığı görülmüştür. Çekilen kalorifer tesisatı kolon borularının genel itibarı ile yoğun ve derin bir şekilde paslandığı, montajı yapılan yanın dolaplarının vana, iç takım ve bağlantılarının söküldüğü tespit edilmiştir. Daire içlerinde montajı tamamlanan duş bataralarının bir kısmının yerinden söküldüğü tespit edilmiştir. Yapılan kalorifer, sıhhi ve yanın tesisatı boruları uzun süre bekleme ve deformelerden kısmen hasar görmüş olup, test ve onarımlarının yapılması gerekmektedir.

Sıra No	Blok No	Asansör Hasar Bedeli
1	B1	200.000,00 TL

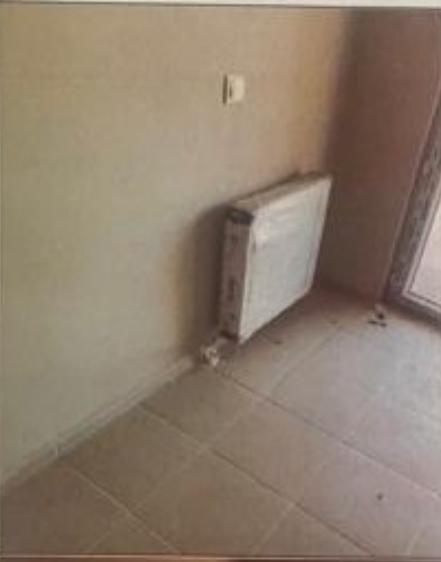
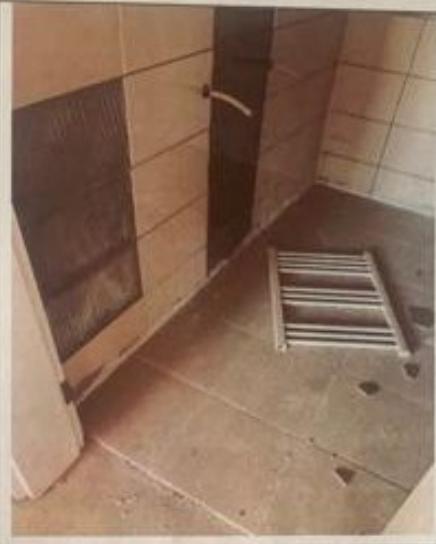
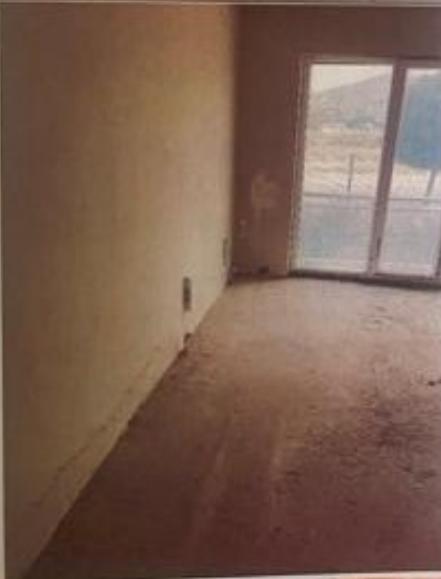
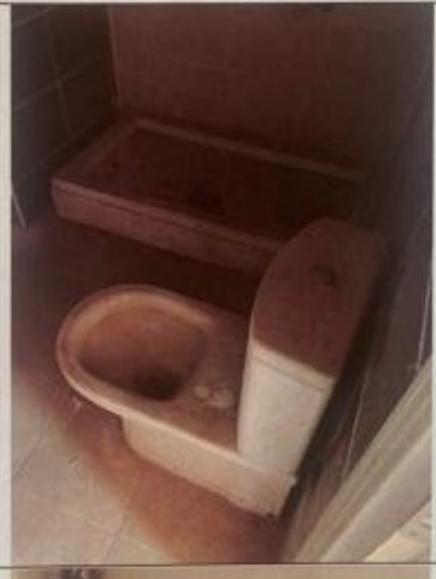
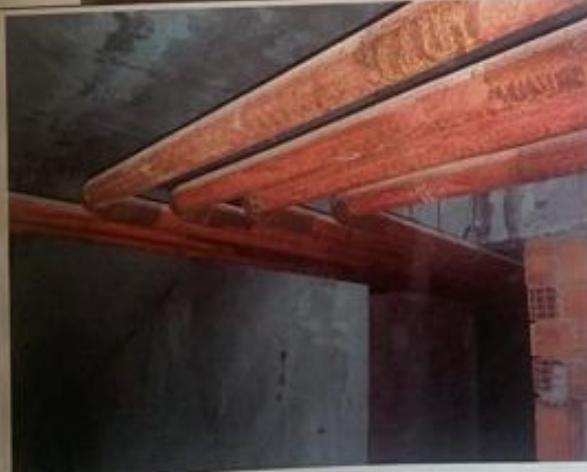
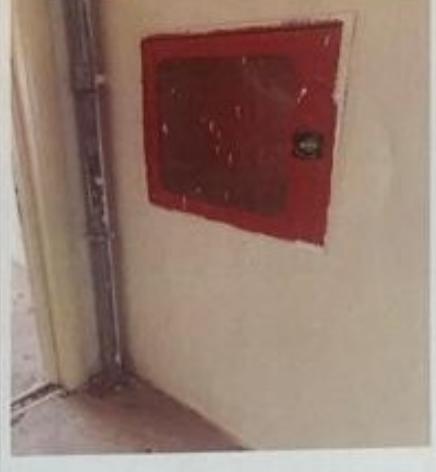
A2 bloğunun bodrum+zemin+13 kat 56 dairedenoluştugu görülmüştür. Mekanik tesisat imalatları ile ilgili unsurlara dair yapılan incelemelerde temiz su, pissu, kalorifer ve yanın dolabı kolon borularının hepsinin çekilmiş olduğu, yanın dolapları ve merdiven arası kalorifer peteklerinin montajının yapılmış olduğu görülmüştür. Daire içlerinde müşterek tesisat borularının çekilmiş olduğu, kalorifer ve sıhhi tesisat montajlarının bir kısmının yapılmış olduğu görülmüştür. Bodrum katta ise kalorifer toplama borularının kısmen çekildiği, kalorifer kazanının kazan dairesine konulduğu, pissu PVC toplama boru imalatlarının yapıldığı görülmüştür. Çekilen kalorifer tesisatı kolon borularının genel itibarı ile yoğun ve derin bir şekilde paslandığı, montajı yapılan yanın dolaplarının vana ve bağlantılarının söküldüğü tespit edilmiştir. Daire içlerinde montajı tamamlanan kalorifer peteklerinin, kalorifer kollektörlerinin, sıhhi tesisat vitrifiye imalatlarının bir kısmının zarar gördüğü ve yerinden söküldüğü tespit edilmiştir. Yapılan kalorifer, sıhhi ve yanın tesisatı boruları uzun süre bekleme ve deformelerden kısmen hasar görmüş olup, test ve onarımlarının yapılması gerekmektedir.

Hasar Gören İmalatlar	Adet	Birim Fiyat	Toplam
Yanın Dolabı İç takım Vana ve Bağlantısı	15	850,00 ₺	12.750,00 ₺
Radyatör	0,6	650,00 ₺	390,00 ₺
Havlupan Radyatör	2	650,00 ₺	1.300,00 ₺
Radyatör Vanası	150	150,00 ₺	22.500,00 ₺
Radyatör Bağlantısı	75	150,00 ₺	11.250,00 ₺
Klozet Kapığı	1	100,00 ₺	100,00 ₺
Duş Bataryası	3	900,00 ₺	2.700,00 ₺
Duş Başlığı	4	150,00 ₺	600,00 ₺
Eviye Bataryası	7	750,00 ₺	5.250,00 ₺
Kalorifer Borularının Boyanması, Kalorifer-sıhhi-yanın borularının test ve denemesi yapılması ve kaçak yerlerin tamirinin yapılması	1	20.000,00 ₺	20.000,00 ₺
Girilemeyen daireler	1	18.000,00 ₺	18.000,00 ₺
<b>Toplam</b>			<b>94.840,00 ₺</b>

**Not:** Zarar gören ve yerinden sökülen imalatları detayları Ek.3 Tablo.3 de belirtilmiştir.

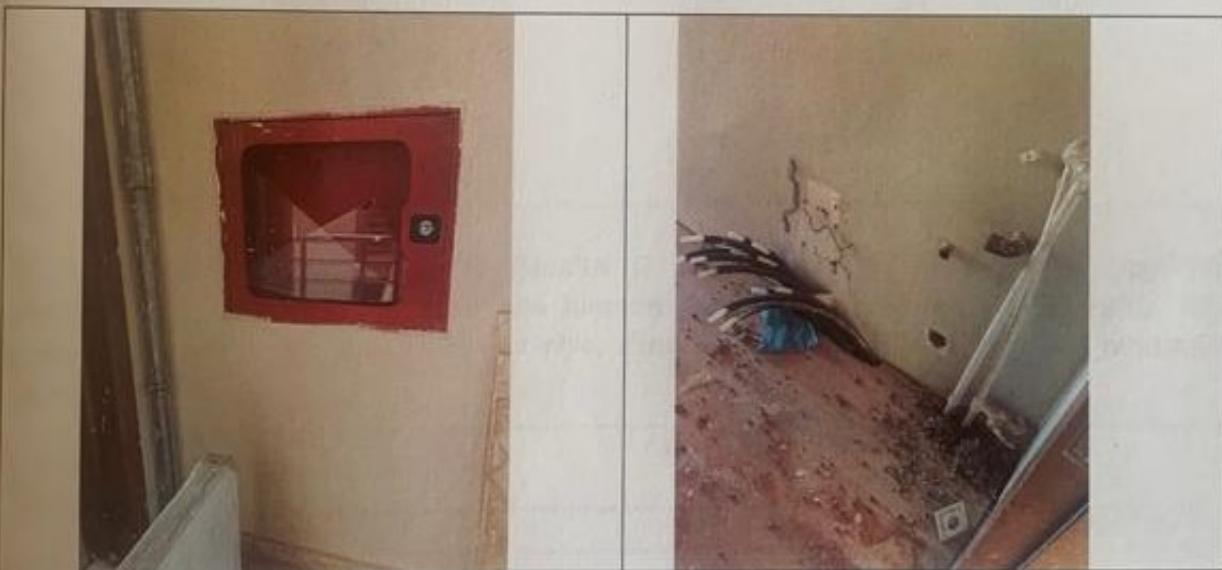
C bloğunun bodrum+zemin+10 kat 44 dairedenoluştugu görülmüştür. Mekanik tesisat imalatları ile ilgili unsurlara dair yapılan incelemelerde temiz su, pissu, kalorifer ve yanın dolabı kolon borularının hepsinin çekilmiş olduğu, yanın dolapları ve merdiven arası kalorifer peteklerinin montajının yapılmış olduğu görülmüştür. Daire içlerinde müşterek tesisat borularının çekilmiş olduğu, daire için doğalgaz yada lpg iç gaz tesisat borularının çekilmiş olduğu, kalorifer ve sıhhi tesisat montajlarının büyük kısmının yapılmış olduğu görülmüştür. Bodrum katta ise kalorifer toplama borularının kısmen çekildiği, kalorifer kazanının kazan dairesine konulduğu, kollektör imalatlarının yapıldığı, kazan bacasının montajının yapıldığı, 25 tonluk modüler çelik su deposu montajının yapıldığı, pissu PVC toplama boru imalatlarının yapıldığı görülmüştür. Çekilen kalorifer tesisatı kolon boruları, kazan dairesi kollektörlerinin ve doğalgaz yada lpg iç gaz tesisat borularının genel itibarı ile yoğun ve derin bir şekilde paslandığı, montajı yapılan su deposu kaide üzerine kurulmadığı için alt kısımlarında paslanma ve çürümeler meydana geldiği, montajı yapılan yanın dolaplarının vana ve bağlantılarının söküldüğü tespit edilmiştir. Daire içlerinde montajı tamamlanan kalorifer peteklerinin, kalorifer kollektörlerinin, sıhhi tesisat vitrifiye imalatlarının bir kısmının zarar gördüğü ve yerinden söküldüğü tespit edilmiştir. Yapılan kalorifer, sıhhi ve yanın tesisatı boruları uzun süre bekleme ve deformelerden kısmen hasar görmüş olup, test ve onarımlarının yapılması gerekmektedir.

Hasar Gören İmalatlar	Adet	Birim Fiyat	Toplam
Yanın Dolabı İç takım Vana ve Bağlantısı	15	850,00 ₺	12.750,00 ₺
Radyatör	11,5	1.100,00 ₺	12.650,00 ₺
Havlupan Radyatör	2	650,00 ₺	1.300,00 ₺
Radyatör Vanası	28	150,00 ₺	4.200,00 ₺
Radyatör Bağlantısı	110	150,00 ₺	16.500,00 ₺
Radyatör Kollektörü	28	1.250,00 ₺	35.000,00 ₺

Klozet	7	2.600,00 ₺	18.200,00 ₺
Lavabo Bataryası	8	750,00 ₺	6.000,00 ₺
Duş Bataryası	29	900,00 ₺	26.100,00 ₺
Duş Teknesi	1	1.200,00 ₺	1.200,00 ₺
Duş Başlığı	30	150,00 ₺	4.500,00 ₺
Eviye	17	560,00 ₺	9.520,00 ₺
Eviye Bataryası	11	750,00 ₺	8.250,00 ₺
Doğalgaz & Lpg İç Tesiati	60	1.500,00 ₺	90.000,00 ₺
Kalorifer Borularının Boyanması, Kalorifer-sıhhi-yangın borularının test ve denemesi yapılması ve kaçak yerlerin tamirinin yapılması	1	30.000,00 ₺	30.000,00 ₺
Kazan Dairesi Kollektörlerinin Boyanması	1	1.000,00 ₺	1.000,00 ₺
Kazan sacındaki çürümelerin tadilatı	1	5.000,00 ₺	5.000,00 ₺
Modüler Galvanizli Su Deposu Tadilatı	1	40.000,00 ₺	40.000,00 ₺
Girilemeyen daireler	1	67.000,00 ₺	67.000,00 ₺
<b>Toplam</b>		<b>389.170,00 ₺</b>

**Not:** Zarar gören ve yerinden sökülen imalatları detayları Ek.5 Tablo.5 de belirtilmiştir.

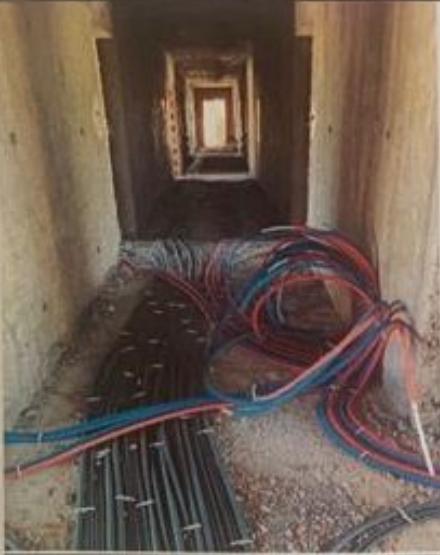
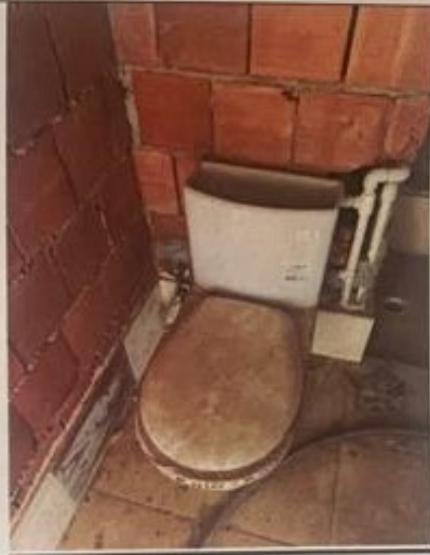
K2 bloğunun bodrum+zemin+15 kattanoluştugu görülmüştür. Mekanik tesisat imalatları ile ilgili unsurlara dair yapılan incelemelerde Zemin - 15. Katlar arası mobil sistem pex kalorifer borusu imalatları ve daire girişine kadar temiz su pprc boru imalatlarının yapıldığı, bodrum kat ve asansör imalatlarının yapılmadığı görülmüştür. Yapılan kalorifer ve sıhhi tesisat boruları uzun süre bekleme ve deformelerden kısmen hasar görmüş olup, test ve onarımlarının yapılması gerekmektedir.

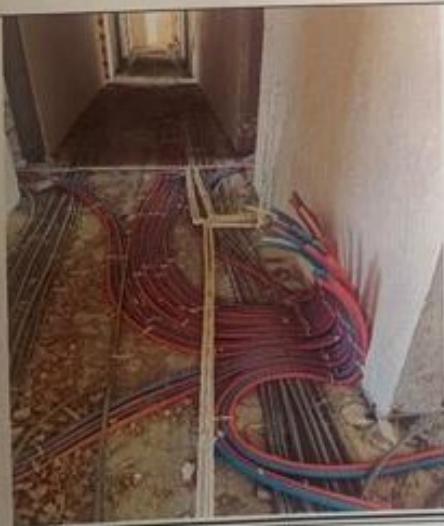
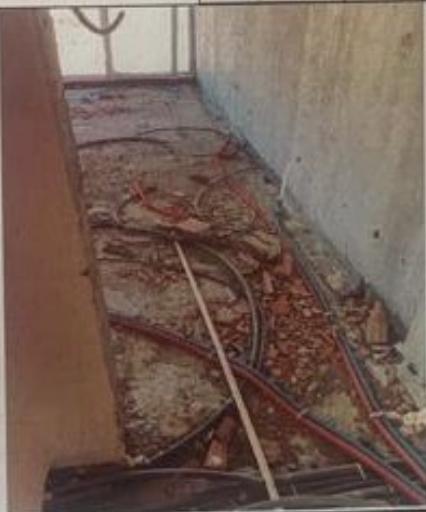
Hasar Gören İmalatlar	Adet	Birim Fiyat	Toplam
Kalorifer Tesisatı pex borularının tamir,bakım ve yenilenmesi	150	1.000,00 ₺	150.000,00 ₺
<b>Toplam</b>			<b>150.000,00 ₺</b>

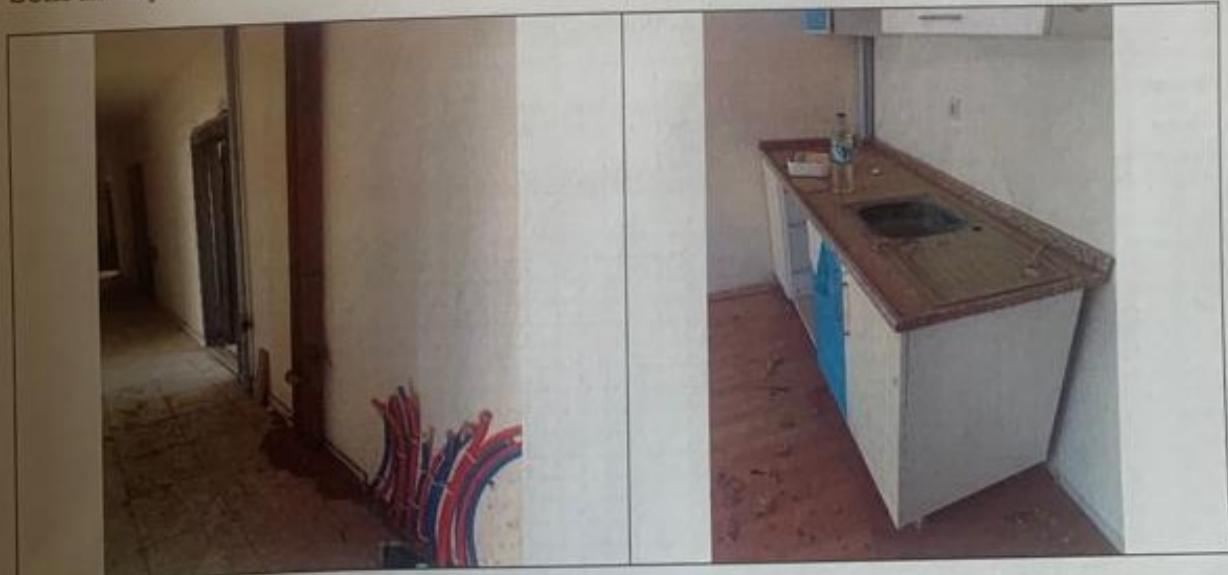
Hasar Gören İmalatlar	Adet	Birim Fiyat	Toplam
Radyatör	5,8	1.100,00 ₺	6.380,00 ₺
Klozet	4	2.600,00 ₺	10.400,00 ₺
Duş Bataryası	5	900,00 ₺	4.500,00 ₺
Duş Başlığı	5	150,00 ₺	750,00 ₺
Eviye	1	560,00 ₺	560,00 ₺
Eviye Bataryası	4	750,00 ₺	3.000,00 ₺
Kalorifer Tesisatı Kolon Borularının Boyanması	1	10.000,00 ₺	10.000,00 ₺
Kalorifer Tesisatı pex borularının tamir,bakım ve yenilenmesi	150	1.000,00 ₺	150.000,00 ₺
		<b>Toplam</b>	<b>185.590,00 ₺</b>

**Not:** Zarar gören ve yerinden sökülen imalatları detayları Ek.7 Tablo.7 de belirtilmiştir.
