**ESENYURT Fİ SIDE PROJESİ
TEKNİK İNCELEMEYE DAYALI UZMAN GÖRÜŞ RAPORU**

: İş bu rapor, Fi Side projesinde, geçmiş 5-6 yıllık sürede, şantiyede gerekli önlemler alınmadığı için meydana gelmiş olan hasarın yerinde incelenmesi sonucunda hazırlanmıştır.

: 15.08.2022

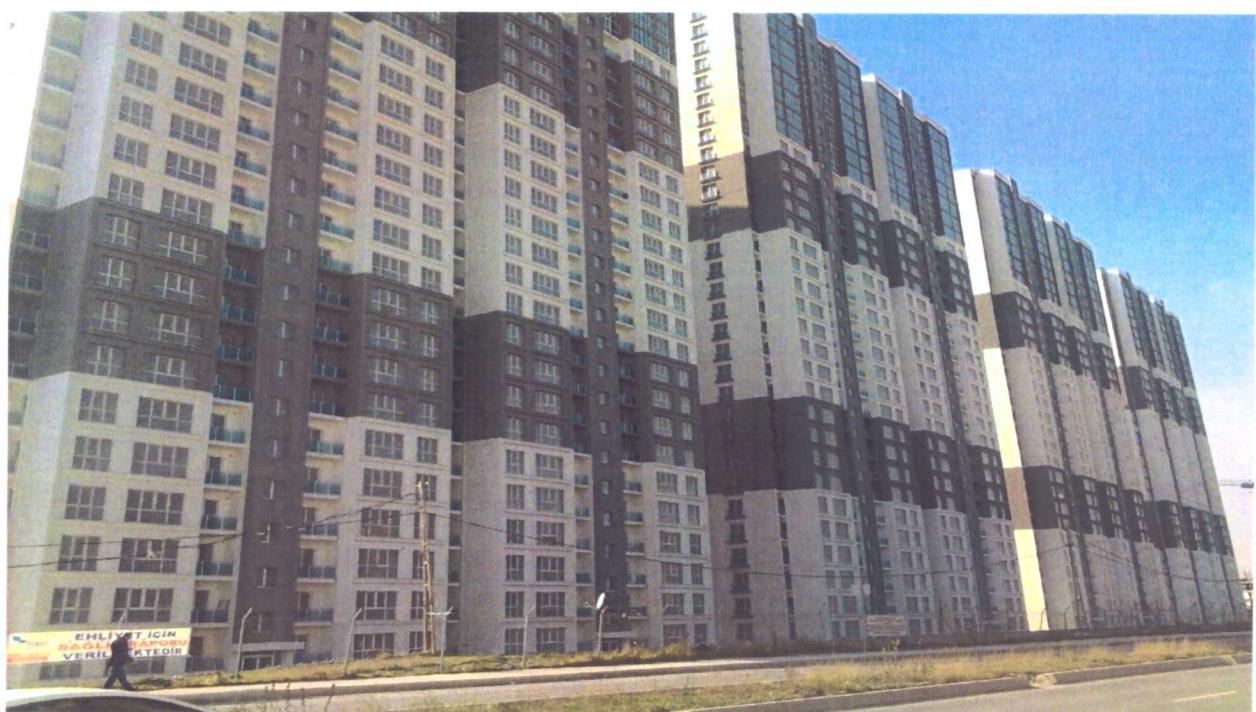
A BLOKLARIN ZARAR GÖRMEDEN ÖNCEKİ HALİ
